REPARATION BELZONA DU DISJONCTEUR A GAZ

ID: 2394

Cas d'application

Disjoncteur à gaz en aluminium dans une sous-station à l'extérieur de la centrale électrique de gaz naturel.

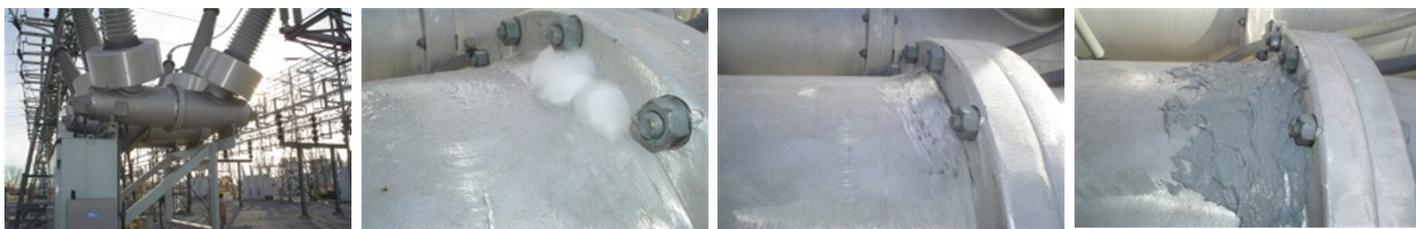
Descriptions des photographies

Du gaz s'était rapidement échappé et une équipe de maintenance a dû être envoyée pour traiter le disjoncteur toutes les 2 semaines pour que l'équipement ne se grippe pas.

* 1. Le disjoncteur a laissé du gaz s'échapper 2. Eau savonneuse pour détecter la localisation de la fuite 3. Zone préparée par meulage pour l'application 4. Réparation finie imbibée dans de l'eau savonneuse pour assurer l'absence de fuites. ,

L'application a été réalisée selon la procédure Belzona VPF-11a.

Le gaz est cher et le disjoncteur était devenu un problème pour le remplir constamment. La réparation était rapidement finie en quelques heures et fut la solution la plus rentable.
