# POMPE A EAUX PLUVIALES PROTEGEE PAR BELZONA ET EN BON ETAT 10 ANS PLUS TARD

ID: 2398

Application: Pompes centrifuges

Remplacement d'une pompe verticale à eaux pluviales

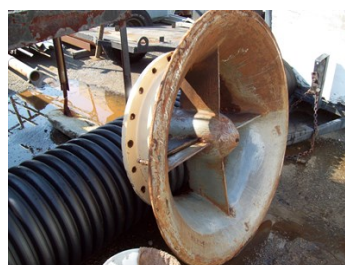
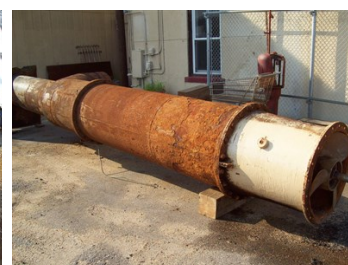
## Descriptions des photographies

La pompe d'origine était endommagée suite aux effets d'érosion-corrosion.

\* 1. La cloche d'aspiration revêtue en 1998. 2. Diffuseur revêtu en 1998. 3. Etat de la cloche d'aspiration en 2008. 4. Etat du diffuseur en 2008. ,

L'application a été réalisée selon les procédures Belzona CEP-3 et CEP-4. La nouvelle pompe a été désassemblée dans un atelier de réparation local. La cloche d'aspiration et le diffuseur ont été sablés puis revêtus avec Belzona 1321 sur les surfaces internes et avec Belzona 5811 sur la surface extérieure.

Le personnel municipal n'était pas satisfait avec la courte durée de vie de l'ancienne pompe verticale à eaux pluviales. Afin de protéger la nouvelle pompe contre les effets d'érosion-corrosion, les revêtements Belzona ont été appliqués. La nouvelle pompe a été retirée après 10 ans d'excellent service pour la remplacer par une plus grande pompe. Une inspection a révélé ultérieurement que 100% du Belzona 5811 et que plus de 95% du Belzona 1321 étaient intacts.
