# BELZONA PROTEGE UN TAMBOUR DE DESHYDRATATION CONTRE LA CORROSION

ID: 2399

Localisation du client: Usine de traitement des eaux,  
Royaume-Uni

Tambour de déshydratation

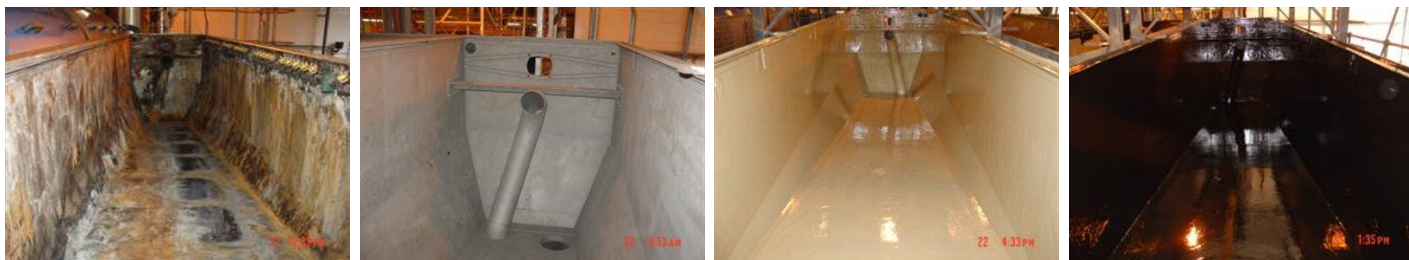
Le tambour de déshydratation mécanique était corrodé suite au contact avec les sulfates et chlorures présents dans le traitement des boues des eaux usées.

\* 1. Condition d'origine corrodée 2. Surface sablée et prête à recevoir la réparation et revêtement 3. Première couche de Belzona 5811 terminée 4. Application terminée ,

L'application a été réalisée selon la procédure Belzona TCC-5.

Après sablage, les chancres de corrosion ont été rechargés avec du Belzona 1111, puis protégés avec deux couches de Belzona 5811. Suite à la réussite de cette application sur ces tambours de déshydratation, cette société en a revêtu d'autres en utilisant la même procédure.
