# BELZONA REPRODUIT UNE APPLICATION SUR LE DIFFUSEUR D'UNE POMPE

ID: 2409

Diffuseur et flasque d'une pompe

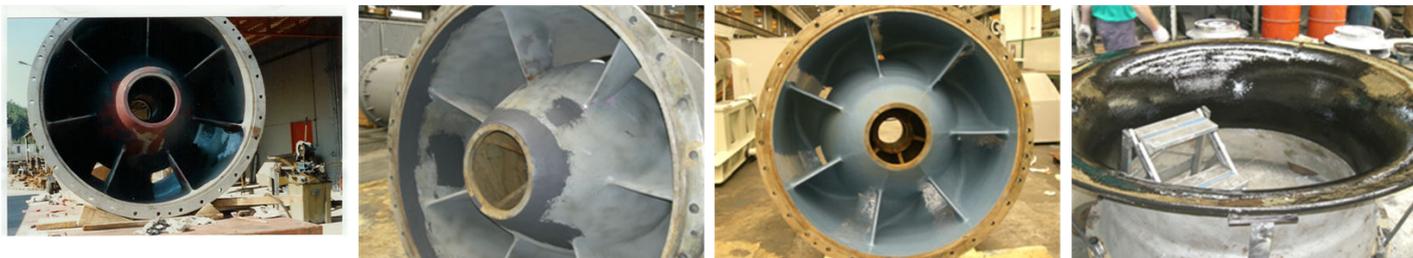
## Descriptions des photographies

\* 1. Belzona EC Barrier après 22 ans de service 2. Belzona 1311 a été utilisé pour revêtir des petites zones 3. Application du Belzona 1341 terminée 4. Application du Belzona 5811 sur la flasque terminée ,

L'application a été réalisée selon les procédures Belzona CEP-3, -5.

La pompe a été protégée d'origine en 1985 avec le Belzona Erosion Corrosion Barrier (EC Barrier). En 2007, Belzona EC Barrier était toujours en bon état après la première application en 1985. Cependant, le matériel nécessitait une modernisation afin d'améliorer son rendement.
