BELZONA PERMET D'ÉPARGNER PLUS DE 5,000€ / AN À UNE USINE DE TRAITEMENT DES EAUX

Localisation du client: Des Moines Water Works, Iowa, Etats-Unis

Application: Pompes centrifuges

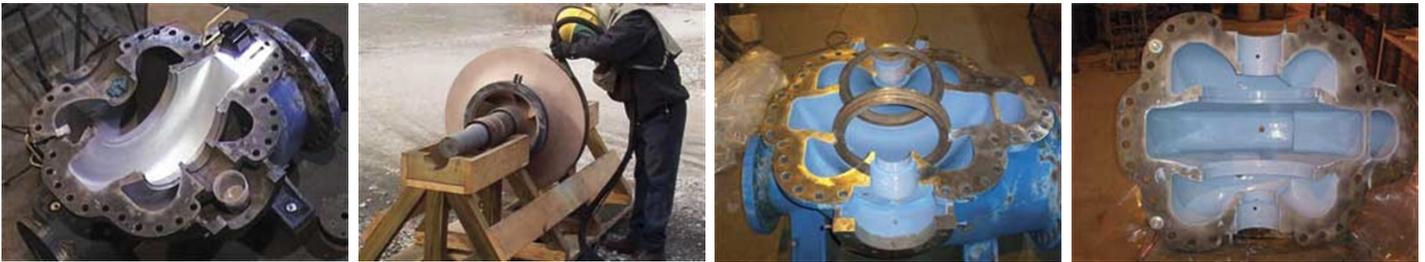
Descriptions des photographies

Erosion et problèmes avec les roulements

* 1. Surface préparée pour l'application 2. Le rouet a été galement réparé / protégé avec Belzona 3. Application en cours 4. Terminé, et prét pour l'assemblage ,

L'application a été réalisée selon les procédures Belzona CEP-1, -2, -3, -5 et -10

Réparation des dégâts d'érosion avec Belzona 1221 (Super E-Metal). Un système de deux couches de Belzona 1341 (Supermetalgilde) a été ensuite appliqué. Belzona 1341 a été approuvé par NSF pour le contact avec l'eau potable. Les tests de performances ont montré une augmentation moyenne du rendement de 7,2%, ce qui permettra d'épargner plus de 5,000€ / an
