# BELZONA 1591 PROTEGE SEPARADORES DE GAS/PETRÓLEO A ELEVADAS TEMPERATURAS

ID: 2417

Industria: Gas de petróleo

Ubicación del cliente: Fabricante de equipamiento separador de petróleo

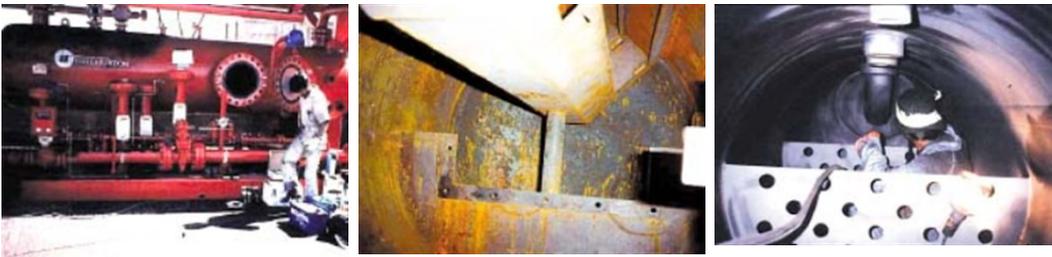
Severa erosión y corrosión en las superficies internas.

- \* Vista general del separador ,
- \* Realizando la aplicación de Belzona 1591 ,
- \* Inspección final llevándose a cabo ,

Una renovación regular era necesaria, dado que los revestimientos previos fallaron ante las altas temperaturas y explosiones de descompresión. Belzona 1591 es especificado para permitir una mayor vida útil en muy buenas condiciones
