BELZONA REPARÉ DES DÉGATS DE CAVITATION SUR UNE POMPE D'EAU POTABLE

ID: 2423

Application: Pompe centrifuge

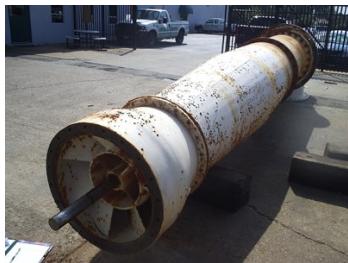
* 1. Une pompe verticale d'eau potable de 24 inch (61 cm) 2. La cloche d'aspiration montre la cavitation sévère. La pompe est parée avec Belzona 1111. 3. La pompe de retour à l'atelier. L'inspection a identifié un dégât minime provenant de l'ancienne paration. 4. Utilisation de Belzona 1221 pour parer les dégâts minimes de cavitation.,

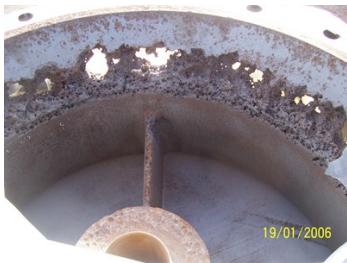
Le bol d'aspiration a été sérieusement endommagé par la cavitation

Janvier 2006 : Métal perdu rechargeé avec du Belzona 1111. Résistance ajoutée au corps par la soudure des raidisseurs en acier à l'extérieur de la volute. Avril 2008 : La pompe de retour en atelier pour cause de vibrations. Réparations antérieures inspectées. Des dégâts minimes ont été remarqué et réparé avec du Belzona 1221 suivi par l'application du Belzona 1341 approuvé NSF
