# BELZONA PERMET UNE PROTECTION DU ROUET DE LA POMPE CONTRE LA CAVITATION

ID: 2424

Application: *Pompes centrifuges*

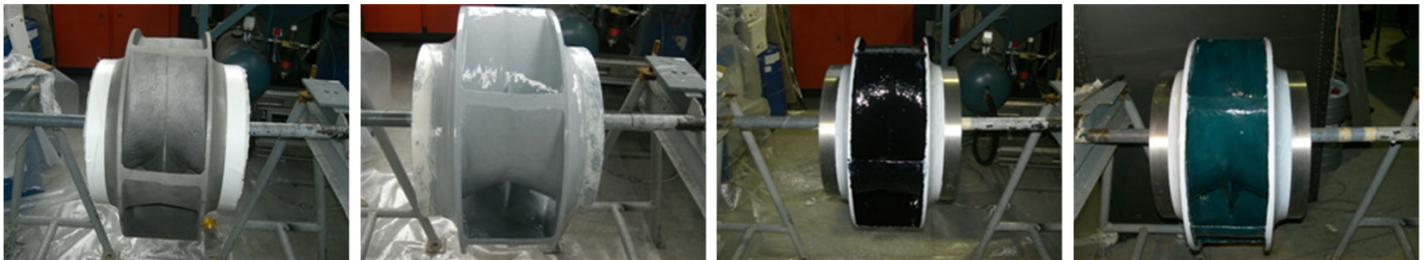
## Descriptions des photographies

*Les rouets n'ont duré que 6 mois, montrant alors une cavitation sévère entraînant un bruit excessif ainsi qu'une perte d'équilibre nécessitant un remplacement*

\* 1. Surface sablée; 2. Revêtement avec Belzona 1341; 3. Première couche de Belzona 2141 (noir) appliquée; 4. Application terminée avec une seconde couche de Belzona 2141 (verte),

L'application a été réalisée en accord avec la procédure Belzona CEP-3.

Les rouets étaient auparavant remplacés après 6 mois tandis que ceux revêtus de Belzona ont été inspectés après plus d'un an et ils sont toujours en excellente condition
