Reconstrucción Belzona de bomba de jaula/espaciador de araña

ID: 2427

Solicitud: *Bombas centrífugas*

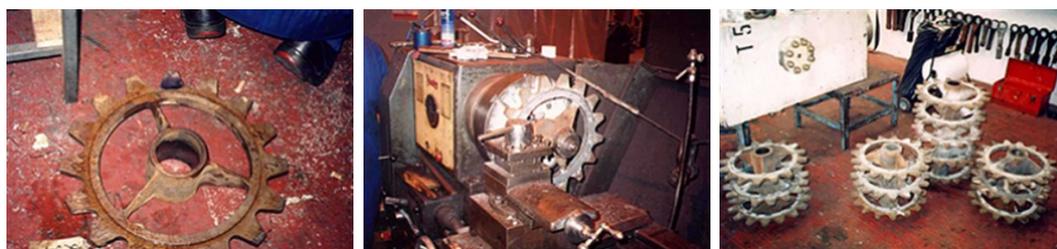
Descripciones de fotografías

La corrosión y la distorsión evitaban el correcto sellado

- * Uno de los piñones spider preparados para ser trabajados ,
- * Piñones siendo trabajados ,
- * Piñones completados ,

15 piñones de rodamiento de araña de una bomba de incendio

La aplicación fue llevada a cabo de acuerdo con la versión modificada del folleto de sistema Belzona Know-How CEP-2. Las áreas dañadas se redujeron y reconstruyeron con Belzona® 1111 y maquinadas de nuevo para la tolerancia

El intento de reparación de la soldadura solo había causado daños, los reemplazos hubieran tardado seis meses en entregarse a un costo de 40.000 libras. Más importante es que si otra bomba torna inoperativa, la plataforma debería cerrar con unas pérdidas de miles de libras por día. La aplicación Belzona tuvo un costo de 1400 libras y todos los piñones estaban re-ensamblados y listos en menos de una semana.
