PRIMERA FASE DEL SEPARADOR: SIETE AÑOS DE SERVICIO SIN PROBLEMAS GRACIAS A BELZONA 1591

Industria:		Ubicación del cliente:	Torre de perforación de crudo, Mar del Norte
Solicitud:	Tanques y Áreas de Contención de Químicos	Fecha de aplicación:	1998
Sustrato:	Acero de carbono		
Productos:	* Belzona 1591 (Ceramic XHT) ,

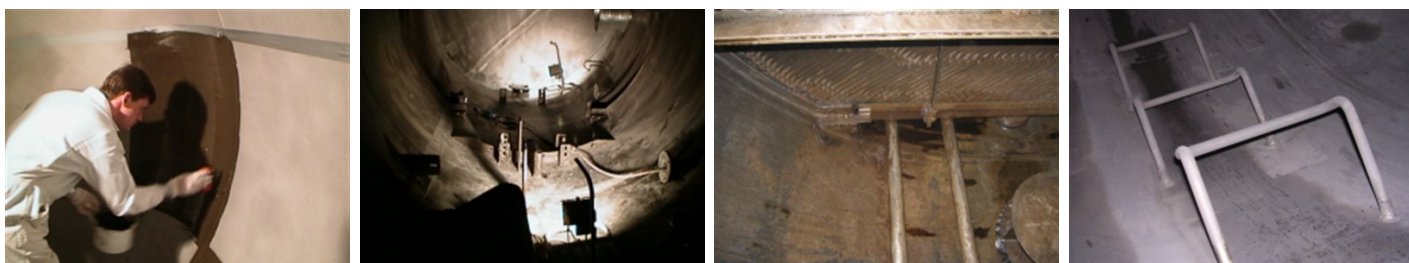
Descripciones de fotografías

Revestimiento requerido para dotar de resistencia a los fluidos procesados a altas temperaturas, los cuales podrán generar problemas de corrosión. La temperatura designada fue 150°C.

- * Tanque siendo revestido, 1998 ,
- * Tanque siendo revestido, 1998 ,
- * Tanque siendo revestido, 1998 ,
- * Tanque abierto en 2005 ,

La aplicación fue llevada a cabo siguiendo el Folleto de Sistema Belzona Know-How TCC-5.

fabricados de una manera más eficiente en cuanto a costes, fuera del acero de carbono, en lugar del inoxidable o el dúplex. Tras siete años de servicio el Belzona®1591 se encontraba en excelentes condiciones.
