# El sistema de reparación de bridas Belzona, ahorra dinero

Ubicación del cliente: *Compañía petrolera en alta mar, Mar del Norte, Reino Unido*

Solicitud: *Válvulas, Tuberías y Accesorios*

Caras de las bridas de 16" en mangueras conductoras de crudo.

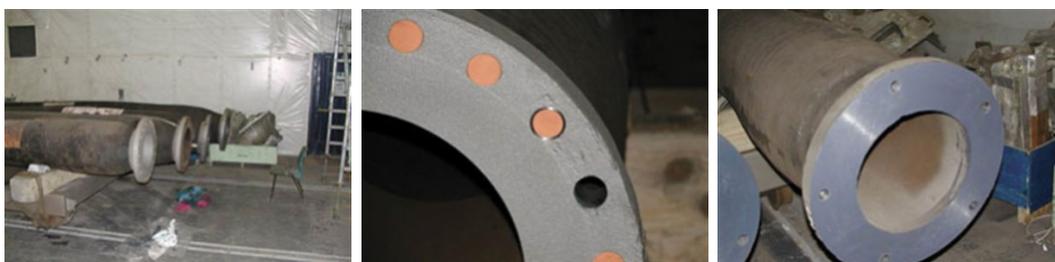
## Descripciones de fotografías

*Corrosión externa en las caras de las bridas de la manguera. Debido a que no se pudieron sellar correctamente, se consideraron inadecuadas para su uso*

- \* Las cuatro mangueras esperando a ser reparadas ,
- \* Imagen del daño causado por la corrosión, así como los tapones y cuñas siendo ajustados in-situ ,
- \* Aplicación terminada. Esperando recubrimiento y test de presión ,

Un procedimiento basado en el folleto Belzona de Sistema Know-How VPF-9 fue utilizado para el arreglo de las caras de las bridas

En caso de reemplazo, las cuatro mangueras mostradas en las imágenes representaban un costo aproximado para el cliente de 100.000£ (160.000\$). El total de las mangueras fueron cubiertas y puestas a prueba con éxito a 18 bar, de acuerdo con el International (OCIMF 1991) and Dunlop Oil & Marine Test. Esto fue realizado por una fracción del costo que hubiera supuesto el total reemplazo de las mangueras.
