BELZONA FACILITA EL CAMBIO DE USO

ID: 2435

Industria: Gas de petróleo
Solicitud: Tanques y Áreas de Contención de Químicos

Ubicación del cliente: Plataforma petrolífera, Mar del Norte

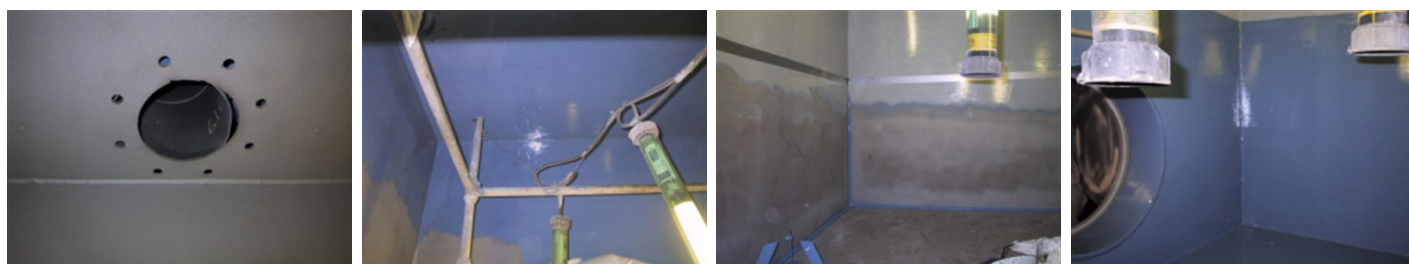
Descripciones de fotografías

- * Mitad superior del tanque, granallado y listo para recubrir ,
- * Primer recubrimiento Belzona 1341 siendo aplicado ,
- * Mitad superior del tanque recubierta por dos capas de Belzona 1341, cinta adhesiva delimitadora, para el siguiente granallado de la mitad inferior del tanque ,
- * Mitad inferior del tanque con la primera capa de Belzona 1341 ,

Aplicación llevada a cabo siguiendo los Folletos de Sistema Belzona Know-How TCC-5 y VPF-13. Todas las boquillas fueron insertadas correctamente, y todas las caras de las bridas fueron reconstruidas con Belzona 1111.
