SOLUCIONES BELZONA PARA CORROSIÓN BAJO AISLAMIENTO

ID: 2443

Industria: Gas de petróleo
Solicitud: Válvulas, Tuberías y Accesorios
Sustrato: Acero de carbono
Productos: * Belzona 1251 (HA-Metal) ,
* Belzona 9341 (Reinforcement Tape) ,

Ubicación del cliente: Compañía petrolera, Bohai Bay, China
Fecha de aplicación: Enero, 2007

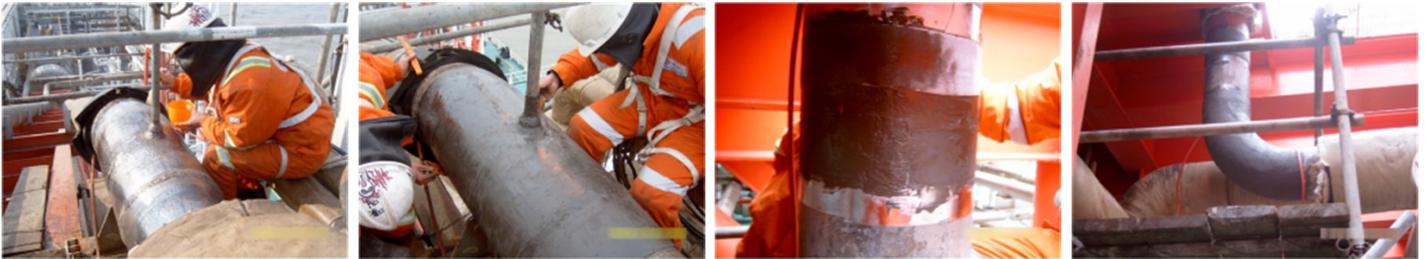
Descripciones de fotografías

Corrosión bajo el aislamiento.

- * Preparación de la superficie. ,
- * Aplicación de Belzona 1251. ,
- * Recubrimiento con la cinta reforzadora Belzona 9341. ,
- * Trabajo completado. ,

Aplicación llevada a cabo de acuerdo con el folleto de sistema Belzona Know-How VPF-11a. Tras la preparación de la superficie, Belzona 1251 y Belzona 9341, fueron utilizadas para envolver y encapsular las tuberías.

Los productos Belzona activados por calor, permiten ser aplicados mientras las tuberías calientes están aún conectadas. Los productos fraguados por calor, salvaron a la operación de costosos tiempos de inactividad
