BELZONA REPARA Y PROTEGE CARA DE BRIDAS DE 5.4 METROS

ID: 2444

Brida en un evaporador de 5.4 metros de diámetro.

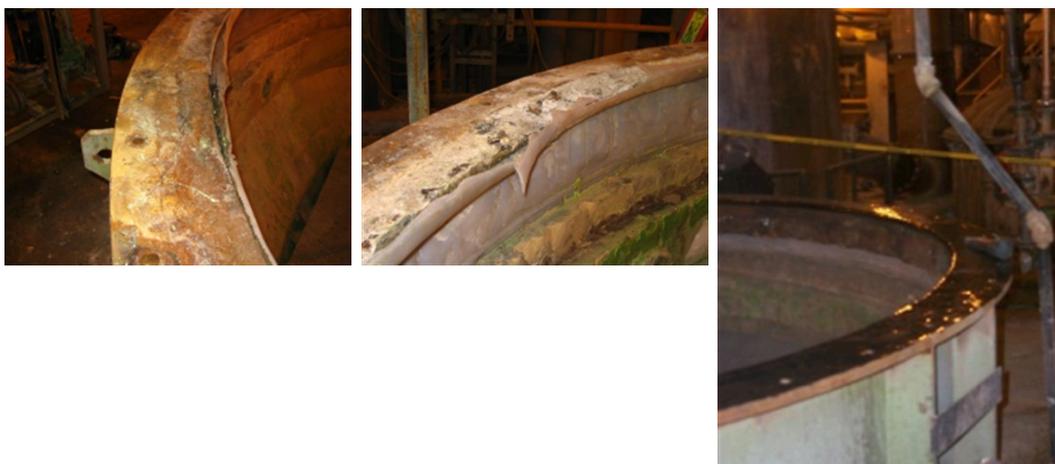
Descripciones de fotografías

La brida fue atacada en un 98% por ácido sulfúrico a elevada temperatura después de que el revestimiento de Teflón fuese dañado.

- * Brida metálica, necesitada de reconstrucción ,
- * El revestimiento de teflón dañado que causaba filtraciones ,
- * Brida reconstruida reparada con Belzona 4341 ,

Aplicación llevada a cabo siguiendo los folletos Belzona de sistema Know-How GSS-8 y HEX-3. Se utilizaron plantillas para obtener un molde original de la brida con Belzona 1111. Belzona 4341 proporcionó una capa protectora.

Las soluciones Belzona restauraron el sellado de la brida sin calor, evitando un mayor daño al revestimiento de teflón. El uso de Belzona 4341 provee a la reparación de resistencia al ácido.
