# Belzona ayuda a proteger los pilares de plataforma offshore en la línea de flotación

Solicitud: Barcos y Estructuras Offshore

Fecha de aplicación: Mayo 2010

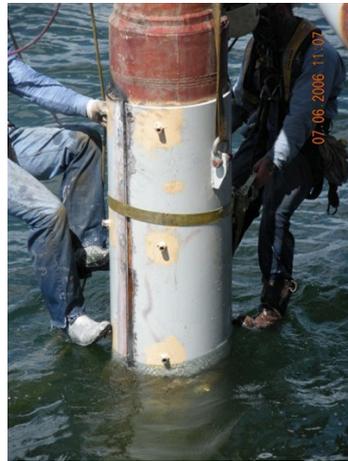
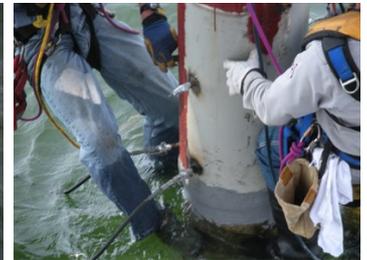
- \* Daño y pico en pilar de plataforma ,
- \* Instalación de placas conformadas ,
- \* Aplicación de Belzona® 1161 para sellar la unión inferior ,
- \* Inyección de Belzona® 5831 para rellenar la cavidad entre el pilar y la envoltura ,

Los pilares de la plataforma dañados por corrosión e impacto (barcos de servicio y tripulación) en la línea de flotación/ zona de salpicadura

La aplicación se llevó a cabo de acuerdo con el Volante modificado de Sistema Belzona Know-How SOS-8. Se utilizó Belzona® 1161 para sellar la parte inferior de las carcasas divididas, posteriormente se inyectó Belzona® 5831 para rellenar la cavidad entre el pilar de la plataforma y la envoltura de acero
