# BELZONA SECURISE UN PARVIS DE MAIRIE

ID: 2470

Localisation du client: Mairie, France

Application: Zones problématiques au sol

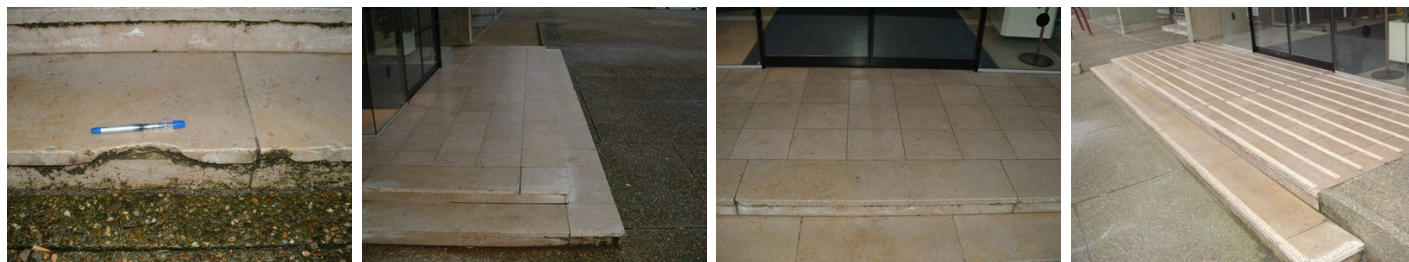
Les nez de marches du parvis de la mairie étaient endommagés et glissants par temps de pluie.

\* 1. Vue rapprochée des nez de marches endommagés. 2. Vue de profil des marches. 3. Vue de face des marches. 4. Le parvis complètement reconstruit et sécurisé; ,

Les nez de marches ont été reconstruits par l'application de Belzona 4111 (Magma-Quartz), puis sécurisés au moyen de Belzona 4411 (Granogrip), appliqué en bandes larges de 3 cm, afin de fournir une surface antidérapante. L'application a été réalisée en accord avec les procédures Belzona FPA-8 et FPA-1.
