# BELZONA SECURISE DES ZONES DE PASSAGE DANGEREUSES

ID: 2471

Industrie: Bâtiments et structures  
Application: Zones problématiques au sol  
Substrat: Carrelage  
Des produits: \* Belzona 4411 (Granogrip) ,

Localisation du client: Etablissement municipal, France  
Date de la demande: 2004

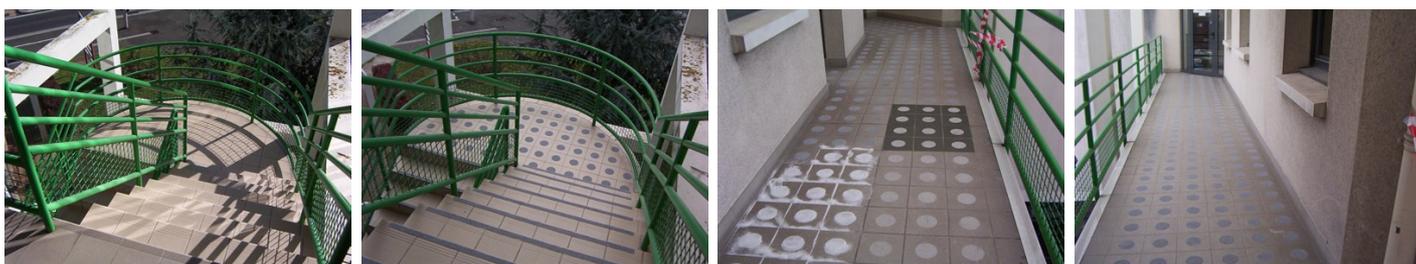
## Descriptions des photographies

Les escaliers et zones de passage carrelés, situés à l'extérieur d'un établissement municipal, étaient très glissants par temps de pluie. Il fallait donc les rendre plus sûrs au passage.

\* 1. Vue surplombant l'un des escaliers extérieurs de l'établissement. 2. Application terminée. 3. Travail en cours au niveau des carreaux de la passerelle. Pochoire visible. 4. Vue de la passerelle, une fois le travail terminé.

Belzona 4411 (Granogrip) fut appliqué sur les nez de marche ainsi que sur le sol, utilisant un pochoir sur chaque carreau, afin de sécuriser toutes les zones dangereuses. L'application a été réalisée en accord avec la procédure Belzona FPA-8.
