BELZONA 3211 EMPECHE DE FUTURES CORROSIONS SOUS ISOLATION

ID: 2488

Localisation du client: Cimenterie, Tunisie
Date de la demande: Février 2004

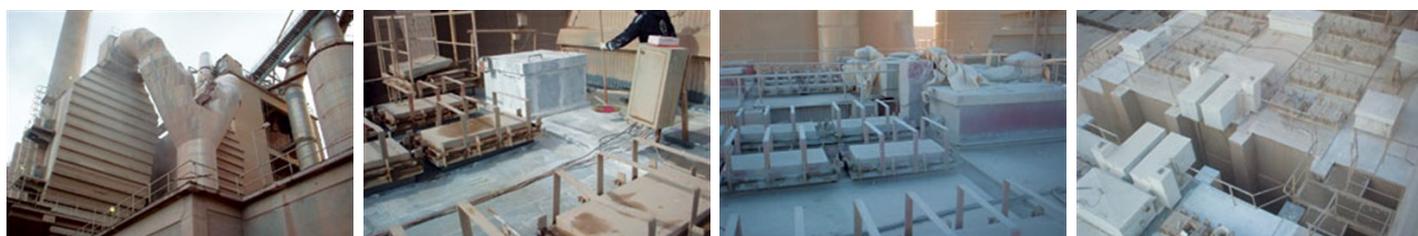
Descriptions des photographies

Les dépoussiéreurs électrostatiques dans cette grande cimenterie fonctionnent à 70kV et à 200°C (392°F). Ils ont donc été isolés pour conserver leur énergie calorifique. Comme souvent, l'isolant est protégé par un joint de feuille d'acier qui n'empêche pas la pénétration de l'humidité dans les couches d'isolant. Cela résulte en une Corrosion Sous Isolation empirée par le fait que le site se trouve sur la côte avec un environnement chargé en sel.

* 1. Vue des dépoussiéreurs. 2. Le travail commence 3. Vue des toits des dépoussiéreurs 4. Application terminée ,

L'application a été réalisée selon la procédure Belzona TCC-4.

Le revêtement de l'isolant est complètement étanche grâce au système Belzona 3211 (Lagseal). La surface entière, sauf le dessus de deux des quatre valves de pressions des dépoussiéreurs, était protégée et étanchée avec Belzona en six jours. Chaque dépoussiéreur mesurait environ 300m².
