# BELZONA PROCEDE A UN REVETEMENT D'UNE CHEMINEE PENDANT SON FONCTIONNEMENT

ID: 2491

Localisation du client: Un galvanisateur, Amérique du Nord  
Date de la demande: Juillet 2007

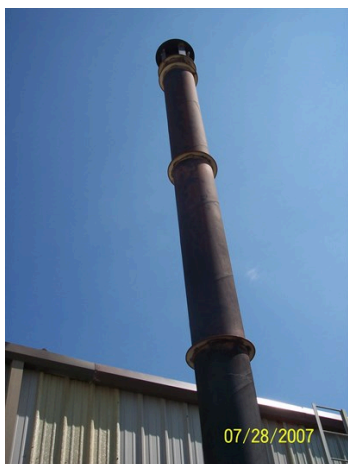
Une protection contre la corrosion est requise sur la face extérieure de la cheminée sans la mettre hors service.

\* 1. Cheminée d'origine 2. Bande de test – portion du dessus, du dessous – Portion brûlée 3. Application terminée – Quatre mois plus tard ,
