# BELZONA S'ATTAQUE A LA CSI SEVERE SUR UNE COLONNE

ID: 2492

**Industrie:** Gaz de pétrole  
**Application:** Réservoirs et zones de confinement de produits chimiques  
**Substrat:** Acier au carbone  
**Des produits:** \* Belzona 5851 (HA-Barrier) ,

**Localisation du client:** Raffinerie, Royaume-Uni  
**Date de la demande:** Novembre 2005

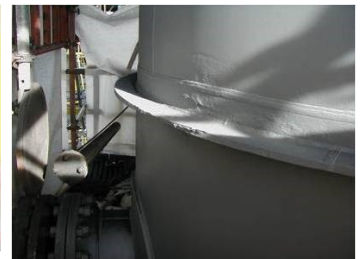
L'eau a pénétré dans l'isolation entraînant de la corrosion. Cette dernière a été accélérée par des températures élevées de la colonne qui fonctionne jusqu'à 185°C.

\* 1. Vue générale de la raffinerie 2. La zone d'application après le sablage 3. Application terminée 4. Application terminée ,

L'application a été réalisée selon la procédure Belzona TCC-5. Belzona a été appliqué manuellement en un système de deux couches sur des sections de 8m, sablées, de la colonne qui ont été re-calorifugées avant le passage à la section suivante. La cuve est restée en service pendant la durée de l'application.
