# BELZONA PROLONGE LA DUREE DE VIE D'UN JOINT D'EXPANSION SUR UN CONDENSEUR

ID: 2568

Localisation du client: *Centrale nucléaire en Egypte*  
Date de la demande: *Novembre 2005*

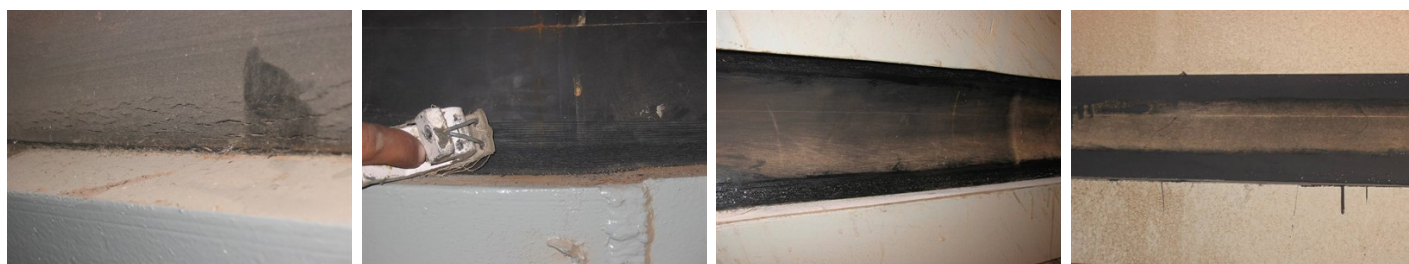
*Le joint flexible en caoutchouc était détérioré des deux côtés*

\* 1. Le joint en caoutchouc détérioré; 2. Préparation de la surface du joint 3. Conditionner la surface  
4. Belzona 2221 appliqué; ,

Le joint d'expansion en caoutchouc d'un condenseur principal de la centrale

L'application a été réalisée selon la procédure Belzona SHM-9

Belzona 2221 a permis de réparer sur place rapidement le joint en caoutchouc avec succès, prolongeant sa durée de vie sans occasionner de dérangements dans le fonctionnement de la centrale
