# BELZONA PROTEGE UN VENTILATEUR D'UNE BALAYEUSE DE RUES

ID: 2571

Balayeuse de rues de type Elgin

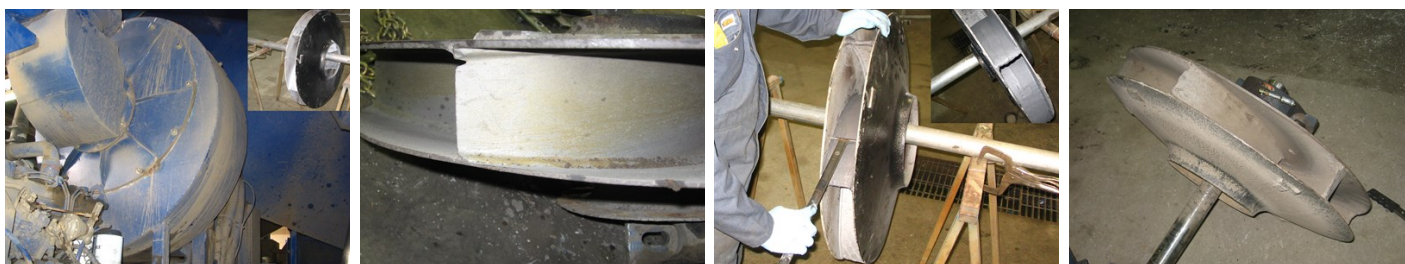
## Descriptions des photographies

*Les pales de ventilateurs ont subi une sévère abrasion causée par l'entrée des particules solides dans la balayeuse*

\* 1. Localisation du ventilateur sur le véhicule 2. Vue des dommages sur le ventilateur 3. Application du Belzona 1311. Le ventilateur a besoin d'un rééquilibrage avant de pouvoir être utilisé; 4. L'inspection après un an montre Belzona 1311 en excellent état. ,

L'application a été réalisée selon la procédure Belzona FBC-15. Des renforts métalliques ont été utilisés avec le produit Belzona pour recréer les profils d'origine.

Le client a investi dans deux unités de Belzona 1311 et a épargné le coût d'un nouveau ventilateur de 3000€. Après 500 heures de services, l'équivalent d'une saison, le ventilateur est toujours en excellente condition et aucune retouche n'était nécessaire.
