BELZONA ETANCHE LES JOINTS D'UNE TOUR DE REFROIDISSEMENT

ID: 2577

Localisation du client: *Centrale nucléaire, Nord-Est des États-Unis*

Application: *Échangeurs de chaleur*

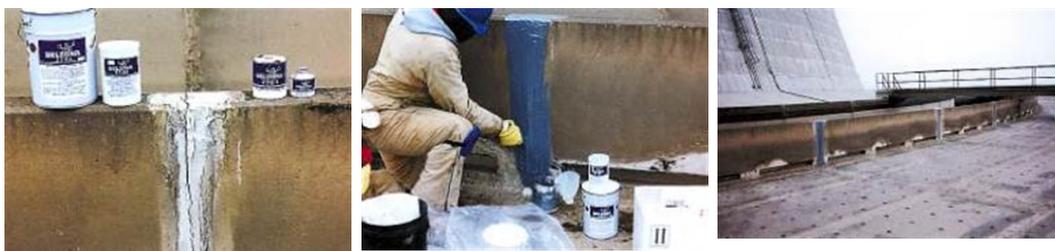
Descriptions des photographies

Des fuites au niveau de ces joints empêchaient le bon fonctionnement du système de dégivrage de la tour, causant des dommages sur le substrat en béton dus à la glace.

* 1. Joint de dilatation endommagé; 2. Application en cours. 3. Tous les joints étanchés ,

Joint de dilatation sur une tour de refroidissement à tirage naturel.

L'application a été réalisée selon une version modifiée de la procédure Belzona HEX-13b.

Tous les travaux de réparation ont été effectués lors d'une interruption de service planifiée. Le Système Belzona a été appliqué à une température de 7,8°C (18°F). Une inspection effectuée 18 mois plus tard a révélé l'excellente performance de celui-ci.
