# BELZONA REPARE UN ARBRE DE GENERATEUR SUR UN NAVIRE

ID: 2580

Arbre de transmission de générateur sur un navire de transport

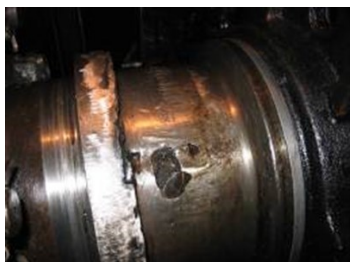
Usure au niveau de l'arbre de transmission d'un générateur, situé dans un espace restreint et étroit

\* 1. Vue de l'arbre du générateur, avant la réparation. 2. Préparation de la surface en cours.  
1. Application d'un moule, qui sera suivie du retrait de l'excès du matériau. 2. Réparation de l'arbre terminée. ,
