# BELZONA EST CAPABLE DE S'ATTELER AUX BASSINS D'UNE TOUR DE REFROIDISSEMENT – MEME PAR TEMPS FROID

ID: 2583

Bassin d'une tour de refroidissement

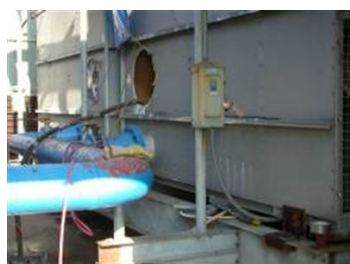
\* 1. Ouverture sur le côté de la tour. 2. Corrosion de l'intérieur. 3. Application d'une première couche de Belzona 5811. 4. Application d'une couche finale de Belzona 5811 – le bassin peut maintenant être remis en service. ,

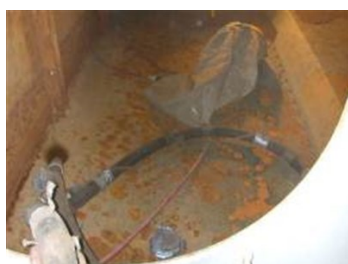
L'absence de revêtement protecteur a causé l'apparition de fuites.

Après en avoir différé la réparation pendant 4 ou 5 ans, l'étendue des fuites sur le bassin était telle qu'une solution était désormais nécessaire. Après avoir effectué une préparation de la surface par sablage, il s'avéra que de nombreux trous d'aiguilles étaient présents, cependant ceux-ci étaient trop petits pour permettre au Belzona 5811 de s'échapper au travers; un état de surface imperméable avait donc été créé. Deux bassins de la tour de refroidissement ont ainsi été protégés malgré le temps froid, en plaçant des appareils de chauffage en-dessous et une bâche par-dessus, élevant ainsi la température interne jusqu'à 18°C (65°F).
