# BELZONA RE-ASSEMBLE UN PALIER D'ATTELAGE

ID: 2592

Palier (supérieur centre) d'un camion articulé Volvo

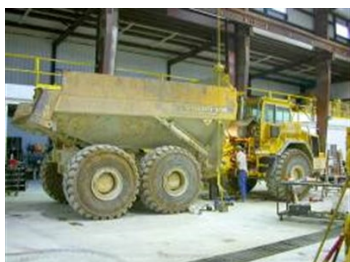
Le camion devait être remis en service dans les 12 heures, et le palier cassé avait endommagé le dispositif d'attelage.

\* 1. Vue du véhicule 40t. articulé. 2. Vue de l'attelage. 3. Palier supérieur revêtu de Belzona 1111. 4. Les deux paliers assemblés, prêts à être attachés à la remorque. ,

L'application a été réalisée selon la procédure Belzona MPT-7. Aucun agent de démoulage n'a été utilisé, ce palier devant servir jusqu'à son usure totale, et de nouvelles cages extérieures furent collées en place.

Le client utilise régulièrement des produits des Séries 1000 et 2000 Belzona. La réparation fut effectuée en 12 heures, évitant ainsi des délais dans la production.
