PREUVE DE LONGEVITE DANS LA REPARATION D'UNE UNITE DE DESULFURATION

ID: 2594

Localisation du client: *Centrale à charbon, Cumberland City, Tennessee, Etats-Unis*

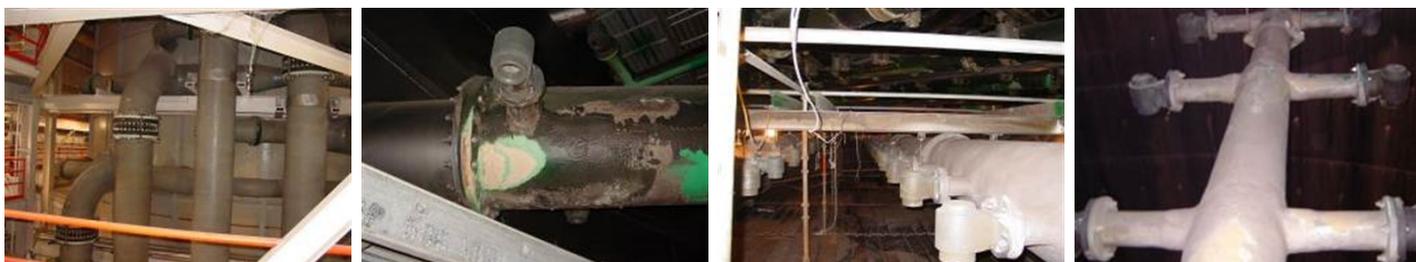
Descriptions des photographies

De la boue de chaux provenant des 4 niveaux de jets situés au niveau supérieur avaient entraîné une défaillance du revêtement polyuré existant, exposant ainsi la canalisation de désulfuration de gaz de combustion, relativement souple, aux forces érosives de cette boue. En cas de perforation de la canalisation, des déversements réduiraient la performance du scrubber, engendrant ainsi des coûts de fonctionnement plus élevés.

* 1. Vue de l'intérieur du scrubber de désulfuration, au niveau des jets. 2. Tuyau en PRV sévèrement endommagé; cause de la boue de chaux. 3. Application Belzona terminée sur l'un des 6 tuyaux collecteurs de boue de chaux. 4. La réparation Belzona, après 17 mois en service. ,

Scrubber de désulfuration de gaz de combustion, opérant à 93°C (200°F) et comprenant 5 niveaux de jets, composés de 6 tuyaux de boue de chaux chacun.

Belzona 5891 et Belzona 1391 ont été appliqués selon une version modifiée de la procédure Belzona VPF-2.
