# BELZONA PROTEGE UN CONDENSEUR BAROMETRIQUE

ID: 2595

Localisation du client: Raffinerie de pétrole en Pennsylvanie, Etats-Unis

Application: Échangeurs de chaleur

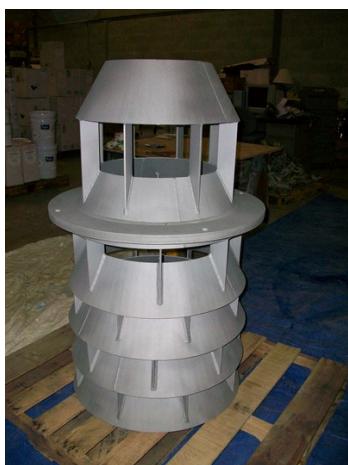
\* 1. Métal blanc sablé; 2. Composants additionnels après le sablage 3. Condenseur revêtu 4. Face de bride revêtu ,

L'application a été réalisée selon la procédure Belzona HEX-3.
