Belzona restaura la eficiencia de un generador de energía diesel

ID: 2604

Solicitud: Motores y Carcasas

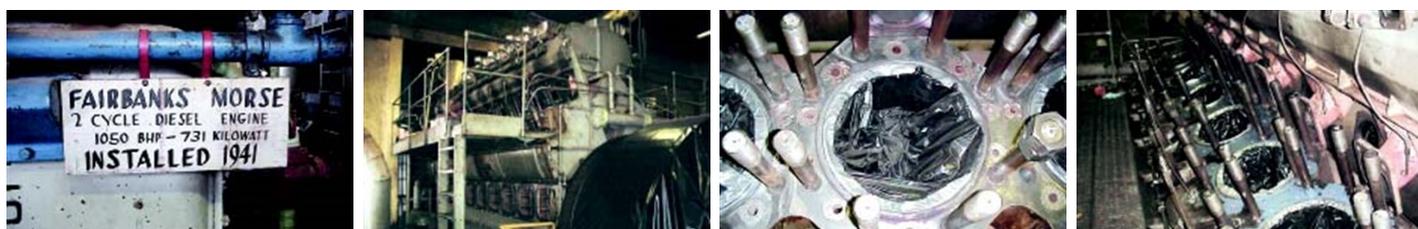
Descripciones de fotografías

Las picaduras y la corrosión en las camisas del motor en contacto con el agua, causaron que la base del sello (O-ring) se desgastara, esto permitió que el agua contenida en el motor para su refrigeración se filtrara al interior de las camisas donde se encuentra el pistón. Como resultado, fue imposible que el sello se ajustara para sellar el agua refrigerante, por tanto, el agua se filtró por debajo de la cabeza y las mangas de pistón.

- * Primer plano del generador de energía diesel instalado en el año 1941 ,
- * Vista exterior del generador ,
- * Preparación de la superficie de la base de los sellos ,
- * Aplicación del Belzona®1391 en el tope del bloque del motor ,

La aplicación se llevó a cabo de acuerdo con el sistema de folletos Belzona® Know-How ENC-6.

Luego de la aplicación, la superficie fue lijada y reparada empleando todos los equipos disponibles in situ a un costo de 5.000 dólares (materiales y horas de trabajo). Esto representó un ahorro significativo en comparación con el costo del procedimiento de reparación aplicado con soldadura y maquinado al bloque del motor que representaba 45.000 dólares.
