# BELZONA OFFRE UNE SOLUTION DE REPARATION DE CANALISATION A FROID

ID: 2607

Localisation du client: Raffinerie, France

Application: Vannes, tuyaux et raccords

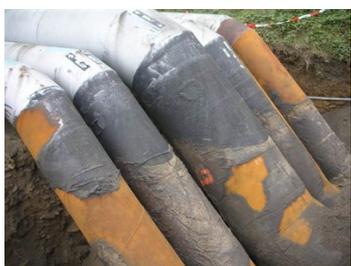
Le revêtement précédent en brais n'a pas duré et la canalisation présentait des signes de corrosion externe importants.

\* 1. Echec du revêtement précédent 2. Réparation en utilisant Belzona 1121 et la bande de renforcement 3. Protection contre la corrosion supplémentaire apportée par le revêtement Belzona 5811 4. Réparation terminée ,

Après la préparation de surface réalisée par hydrosablage, l'application a été réalisée selon la procédure Belzona VPF-11a.
