UNE LIGNE DE GAZ REPARÉE AVEC LE SYSTEME BELZONA SUPERWRAP

ID: 2608

Industrie: Gaz de pétrole
Application: Vannes, tuyaux et raccords
Substrat: Acier carbone
Des produits: * Belzona SuperWrap ,

Localisation du client: Raffinerie, Argentine
Date de la demande: Mars 2010

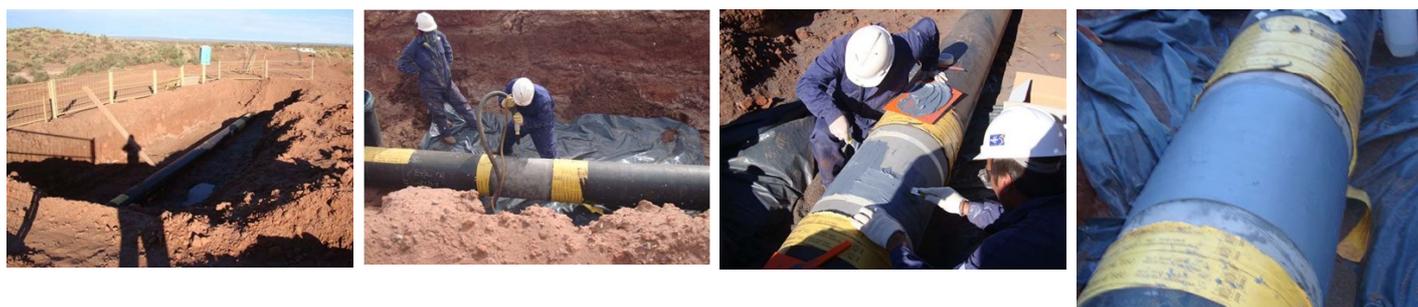
Descriptions des photographies

La paroi d'une ligne de gaz souffrait d'une perte d'épaisseur due à la corrosion interne. Un petit défaut de dimensions 2,1 * 2,4 * 0,25 fut détecté sur une section de la canalisation.

* 1. Ligne de gaz exposée 2. Préparation de surface par décapage par projection d'acide phosphorique 3. Application du produit autour de la canalisation 4. Application terminée ,

La réparation a été réalisée par des applicateurs validés. Le tuyau a été enveloppé par 3 passes de bandes avec le matériau de composite sur la zone endommagée à une épaisseur d'environ 9 mm et à une longueur axiale de 400 mm.
