REPARATION BELZONA SUR UN RESERVOIR DE STOCKAGE

ID: 2609

Localisation du client: *Centrale électrique, Etats-Unis*
Date de la demande: *Avril 2009*

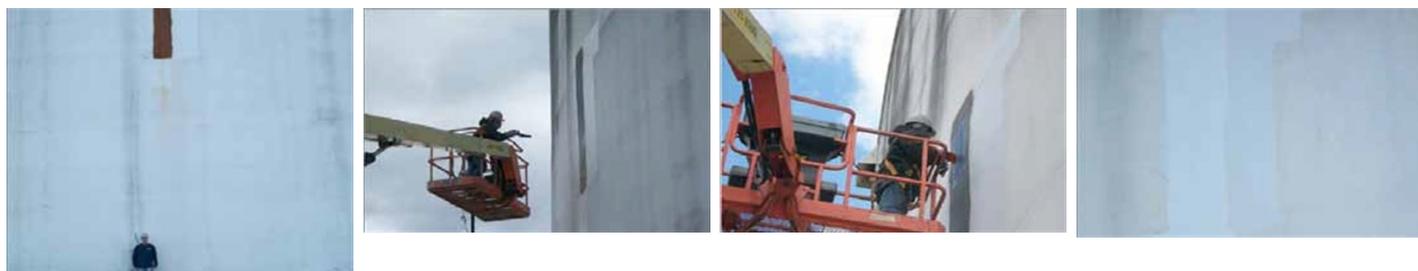
Descriptions des photographies

Une soudure verticale s'avérait être très poreuse, laissant du fuel s'échapper au travers d'une perforation de 2 mm. Aucune corrosion ou zone amincie n'était visible. Le défaut de paroi se trouvait à 9 mètres de hauteur sur un réservoir de 17 mètres de haut. Le client avait besoin de faire fonctionner le réservoir le plus rapidement possible.

* 1. Défaut avant la réparation 2. Zone préparée par sablage 3. Application de Belzona SuperWrap 4. L'application Belzona SuperWrap est inspectée et recouverte de peinture ,

Le défaut a été étanché en utilisant Belzona SuperWrap et la réparation fut réalisée verticalement sur la longueur entière de la soudure par précaution. La réparation Belzona normalisée et dimensionnée a permis au client d'éviter une réparation à chaud sur le réservoir, par mesure de sécurité. Cette approche a aussi minimisé le temps d'arrêt du réservoir. Ce dernier fut réparé, contrôlé, et prêt au fonctionnement en trois jours. De plus, le réservoir était complètement en service trois semaines plus tard avec des résultats fructueux. La réparation Belzona est normalisée ISO/TS 24817, DOT Titre 49, Chapitre 1, Partie 192, et aux standards ASME PCC-2 Article 4.1 et offre une réparation composite renforcée permanente.
