BELZONA REPARA BOMBA DE AGUA Y AHORRA \$7.200 ANUALES

Ubicación del cliente: Des Moines Water Works, Des Moines, Iowa, Estados Unidos

Solicitud: Bombas centrífugas

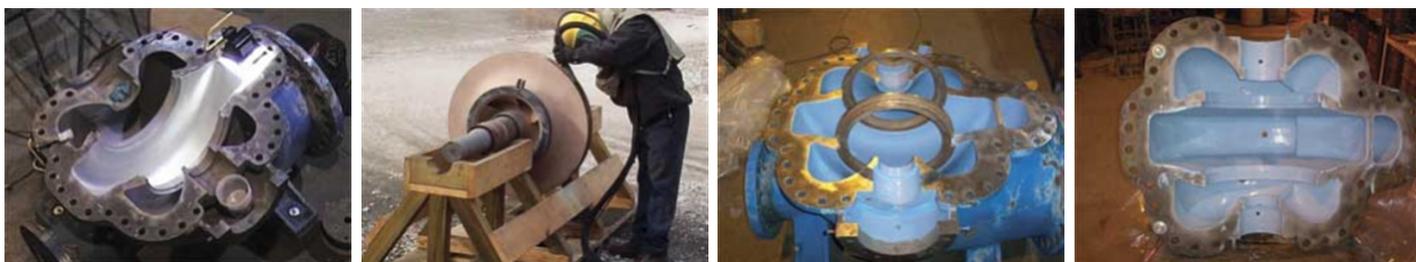
Problemas de erosión

Descripciones de fotografías

- * Superficie preparada para la aplicación,
- * El rodete fue también reparado/protegido con Belzona,
- * En progreso,
- * Aplicación completada / equipo listo para ser ensamblado,

Reparación de los daños causados por la erosión con Belzona® 1221. Seguido de la aplicación de dos capas de Belzona® 1341. Belzona® 1341 tiene certificación NSF para el contacto con agua potable. Las pruebas de rendimiento mostraron un aumento promedio en la eficiencia (energía eléctrica/energía cinética del agua) del 7,2%, lo que supone el ahorro de \$7.200 anuales.
