# Belzona mantiene la seguridad en el aeropuerto para los viajeros

ID: 2612

Ubicación del cliente: Aeropuerto, Alabama, Estados Unidos.

Solicitud: Áreas problemáticas del piso

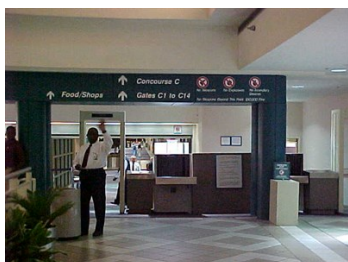
El sellante viejo comenzó a salirse de las juntas. Las placas de acero sobre las juntas, no resolvieron el problema de seguridad, ya que el desnivel en el piso no era resuelto de manera permanente.

\* El terminal de pasajeros Una de las áreas de aplicación Problema de la junta frente a la escalera mecánica Aplicación del Belzona® 2221 finalizada ,

Las juntas aún en servicio luego de 8 años. La excelente adhesión del producto Belzona® 2221 elimina la posibilidad de futuros daños en el sellante, eliminando el riesgo de accidente de los peatones.

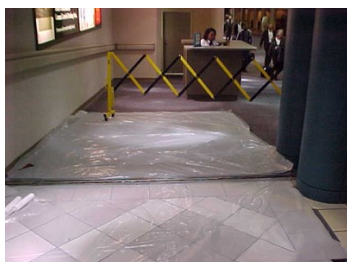
Juntas de expansión en el terminal de pasajeros.
