# Belzona repara escalones

Industria: *Industria general*  
Solicitud: *Áreas problemáticas del piso*  
Sustrato: *Concreto*  
Productos: *\* Belzona® 4111 (Magma Quartz) ,*  
*\* Belzona® 4411 (Granogrip) ,*

Ubicación del cliente: *Hipódromo, Liverpool, Inglaterra*  
Fecha de aplicación: *Marzo, 2007*

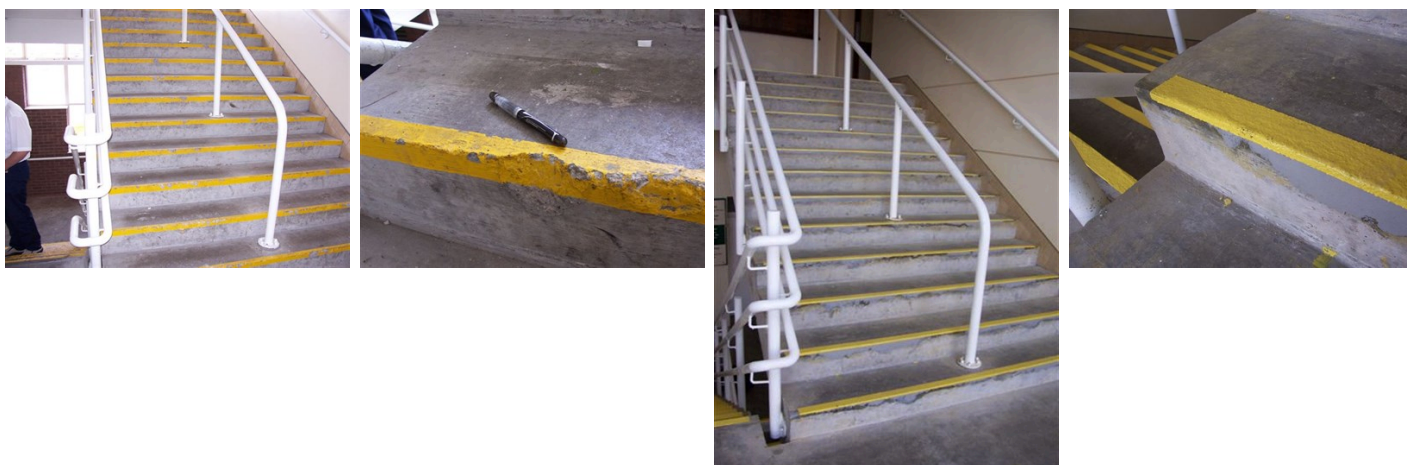
*Los camareros del bar situado en un piso superior hacían rodar barriles de cerveza escaleras abajo. Esto fue dañando los bordes de las escaleras de concreto.*

- \* Escalones con signos de daño ,
- \* Primer plano del daño ,
- \* Escalones reparados ,
- \* Primer plano de la reparación concluida ,

Bordes de escalones dañados

La aplicación fue llevada a cabo de acuerdo con el Sistema de Folletos Belzona® FPA-1 & FPA-8

Se escogió Belzona debido a su gran adherencia, resistencia al impacto y superficie anti resbalante probada en ambientes similares.
