# REPARACIÓN Y OPTIMIZACIÓN DE LA EFICIENCIA DE BOMBA CON BELZONA

ID: 2617

Solicitud: Bombas centrífugas

Voluta de una bomba grande de carcasa partida.

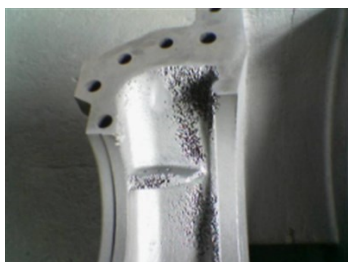
La bomba sufría una corrosión significativa.

- \* Severa corrosión localizada ,
- \* Aplicación con Belzona® 1111 ,
- \* La reparación concluida ,
