BELZONA 1511/1591 RESISTE A LA CHALEUR

ID: 2624

La bride d'une turbine à basse pression sur une turbine de génération de vapeur.

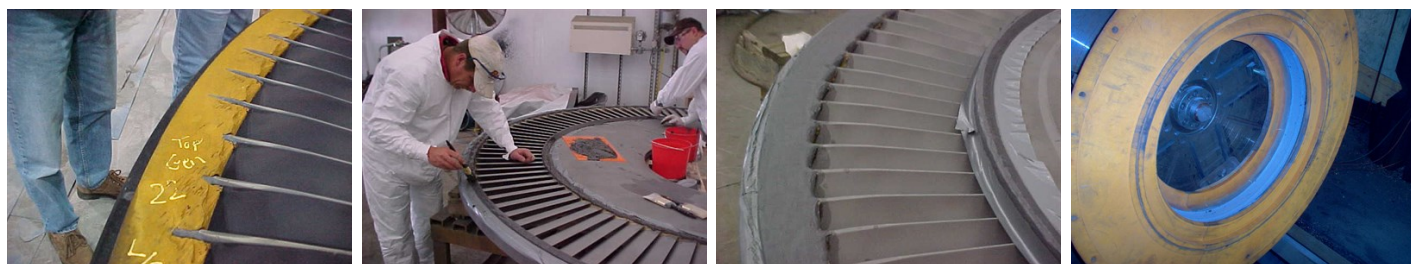
Descriptions des photographies

Vapobalayage dans le diaphragme en métal. La soudure entrainerait le fléchissement de la bride ainsi qu'un arrêt de production. Ceci est donc la raison pour laquelle Belzona a été sollicité.

* 1. La bride avant la réparation 2. Belzona 1511 est utilisé pour la reconstruction des bords d'attaque ainsi que pour les zones de vapobalayage. 3. Belzona 1511 reconstruit au profil d'origine et pr^t ^{agrave} ^{usinage} 4. Belzona 1591 rev^{tu} apr^{es} que les deux pi^{ev}ces soient assembl^{es} pour ^{usinage} .

L'application a été réalisée selon la procédure Belzona GSS-6. Belzona 1511 a été utilisé pour la reconstruction des dommages (jusqu'à 1,2 cm) avant d'être usiné au profil d'origine puis d'être revêtu avec Belzona 1591.
