BELZONA REPRE UNE BANDE TRANSPORTEUSE

ID: 2625

Localisation du client: *Centrale électrique en Bulgarie*
Date de la demande: *Août 2002*

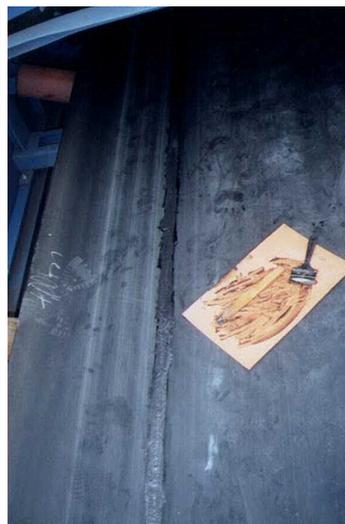
Descriptions des photographies

Des dégâts mécaniques sur le protecteur / gratoir exposaient le renforcement en métal.

* 1. Vue de l'installation de la bande transporteuse 2. Application du conditionneur avec Belzona 2911 3. Belzona 2311 utilisé pour la reconstruction du dommage. ,

L'application a été réalisée selon la procédure Belzona SHM-1.

Le client avait besoin d'une réparation entraînant un arrêt de production minimal. Belzona a été choisi pour son efficacité et sa rapidité sans avoir besoin d'équipements spécifiques au contraire de la méthode alternative qui était la vulcanisation à chaud.
