Escalones en perfectas condiciones después de 5 años de reparados

ID: 2626

Solicitud: *Áreas problemáticas del piso*

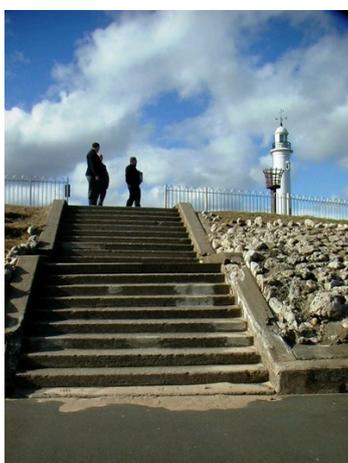
Las escaleras del malecón están ubicadas frente a la playa, debido a esto y al paso del tiempo se deterioraron. Los bordes de los escalones estaban muy dañados, lo cual representaba un peligro para los transeúntes.

- * Escaleras antes de la reparación en mayo de 2005 ,
- * Escaleras justo después de la reparación ,
- * Escaleras luego de cinco años de reparadas. Mayo de 2010 ,
- * Vista de las escaleras después de cinco años de servicio. ,

La aplicación se llevó a cabo de acuerdo con el sistema de folletos Belzona Know-How FPA-1.

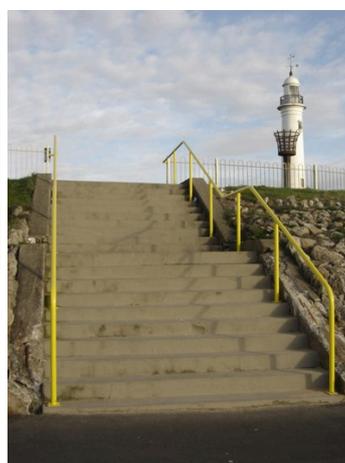
Anteriormente, el cliente había llevado a cabo reparaciones localizadas con materiales alternativos de reparación de concreto. Sin embargo, el resultado fue ineficiente, ya que los productos usados tenían poca adhesión y el ambiente costero era agresivo. Después de 5 años de aplicado el producto Belzona, se constató que no había daños, y que los bordes de los escalones permanecían intactos.
