Aspas del ventilador restauradas con el sistema Belzona

ID: 2628

Industria:	Energía	Ubicación del cliente:	Planta de energía geotérmica, Indonesia
Solicitud:	Ventiladores, Sopladores y Compresores	Fecha de aplicación:	Marzo, 2009
Sustrato:	Plástico reforzado con fibras (FRP por sus siglas en inglés)		
Productos:	* Belzona® 1111 (Super Metal) , * Belzona® 1341 (Supermetalgilde) , * Belzona® 5811 (Immersion Grade) ,

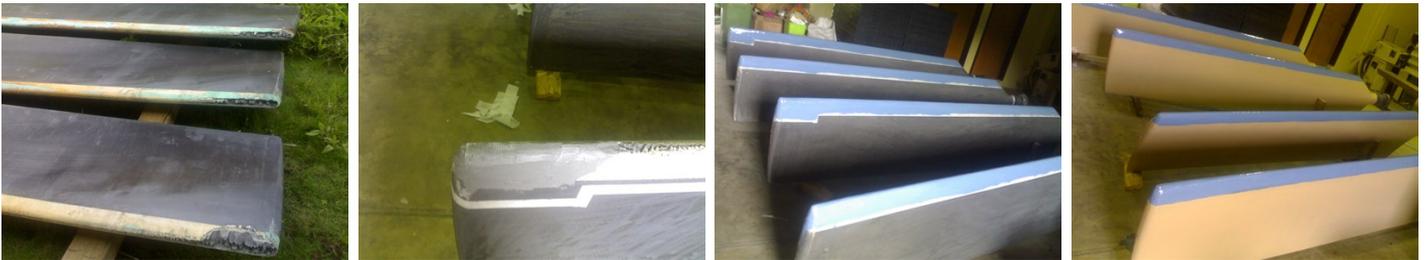
El daño y la erosión en los bordes superiores de las aspas redujeron la eficiencia y operación del sistema de enfriamiento.

- * Aspas dañadas de la torre de enfriamiento ,
- * Reparación en progreso con el uso del Belzona® 1111 ,
- * Aplicación del Belzona® 1341 en los bordes superiores de las aspas ,
- * Reparación finalizada al cuerpo de las aspas con la aplicación del Belzona® 5811 ,

La aplicación fue llevada a cabo de acuerdo con el sistema de folletos Belzona® Know-How FBC-1

El cliente no tenía otra alternativa, Belzona® le ahorró tiempo e incrementó la eficiencia del equipo. El Belzona® 1341 provee un suave y resistente recubrimiento para los bordes superiores de las aspas, con el fin de mantener y extender la vida útil de las aspas del ventilador.
