# REVETEMENT INTERIEUR D'UN RESERVOIR DE STOCKAGE PETROLIER AVEC BELZONA

ID: 2632

Localisation du client: *Société pétrolière, Mexique*  
Date de la demande: *Décembre 2003*

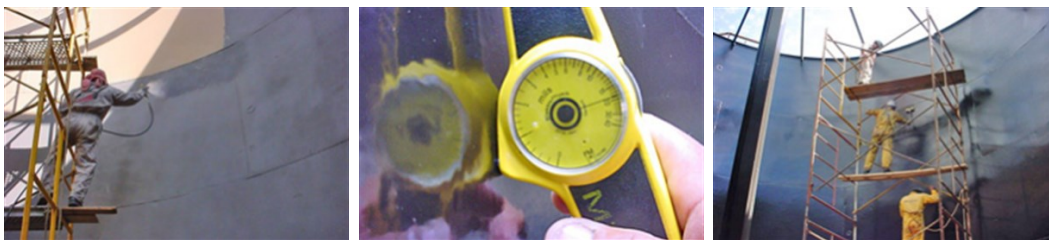
## Descriptions des photographies

\* 1. L'application du Belzona 5811 a été effectuée en utilisant un système de pulvérisation airless mono composant. 2. Un contrôle qualité a suivi l'application, tel que prouvé par les lectures sur l'épaisseur de film sec (EFS) 3. Vue des deux systèmes de couches appliqués. Un test de détection de porosité à faible tension a été entrepris afin d'exclure les trous d'aiguille sur le revêtement avant que le réservoir ne soit remis en service. ,

L'application du Belzona 5811 a été effectuée en utilisant un système de pulvérisation airless. Avec cette technique, ce large réservoir a été recouvert en un rien de temps, comparé à la durée nécessaire des méthodes conventionnelles d'application. Le système de revêtement Belzona sélectionné a été choisi pour son efficacité contre la corrosion dû à la nature acide du produit brut. De plus, il s'agit d'une solution rentable et le produit est sans solvant.
