# UN SEPARATEUR DE PREMIERE ETAPE: SEPT ANS DE SERVICE SANS AUCUN PROBLEME GRACE AU BELZONA 1591

Industrie: Gaz de pétrole  
Application: Réservoirs et zones de confinement de produits chimiques  
Substrat: Acier carbone  
Des produits: \* Belzona 1591 (Ceramic XHT-Metal) ,

Localisation du client: Plateforme pétrolière, Mer du Nord  
Date de la demande: 1998

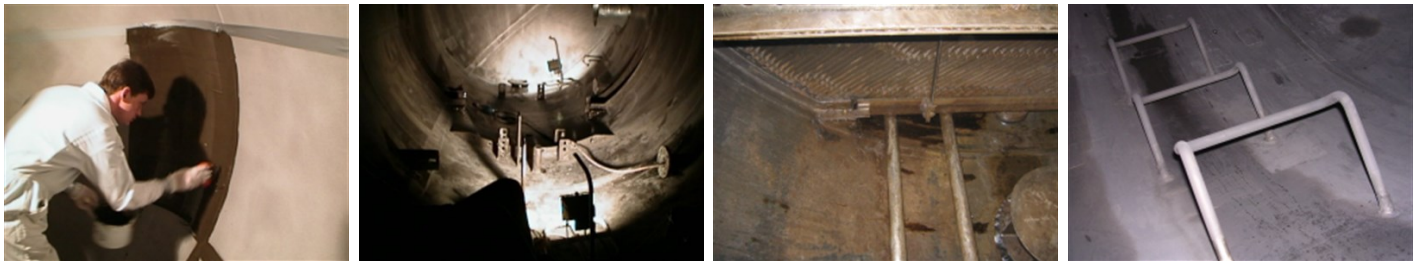
\* 1. L'application de la cuve en cours en 1998. 2. L'application de la cuve en cours en 1998. 3. L'application de la cuve en cours en 1998. 4. La cuve ouverte en 2005. ,

L'application a été réalisée selon la Procédure Belzona TCC-5.

L'utilisation d'un revêtement résistant à l'érosion/corrosion et aux températures élevées permet aux séparateurs et autres cuves d'être fabriqués en acier carbone plutôt qu'en acier inoxydable ou en acier Duplex, ce qui est plus avantageux financièrement. Après sept ans de service, le Belzona 1591 a été trouvé en excellente condition.
