# BELZONA 1591 PROTEGE UN SEPARATEUR D'EAU

ID: 2635

Application: *Réservoirs et zones de confinement de produits chimiques*

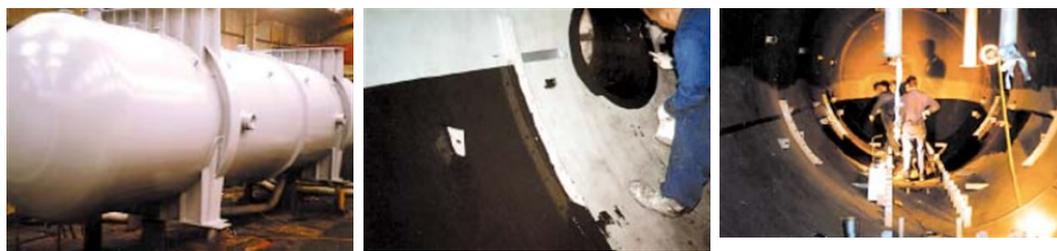
*Une détérioration corrosive était anticipée dans le tiers inférieur de la cuve. Les températures planifiées s'élevaient jusqu'à 150°C avec la présence d'eau de mer.*

\* 1. Le séparateur d'eau. 2. L'application intérieure en cours. 3. Le tiers inférieur de la cuve une fois protégée; ,

L'application a été réalisée selon la Procédure Belzona TCC-5.

Belzona a été sollicité pour la protection du séparateur suite des tests intensifs simulant les conditions d'exécution attendues. Aucun autre revêtement n'aurait pu supporter de telles températures et de telles pressions de fonctionnement. Un revêtement en métal n'aurait pas pu être utilisé en raison des délais trop exigeants pour ce projet.
