# Belzona mejora la seguridad en una cocina

ID: 2636

Ubicación del cliente: *Escuela en Reino Unido*

Pisos de la cocina

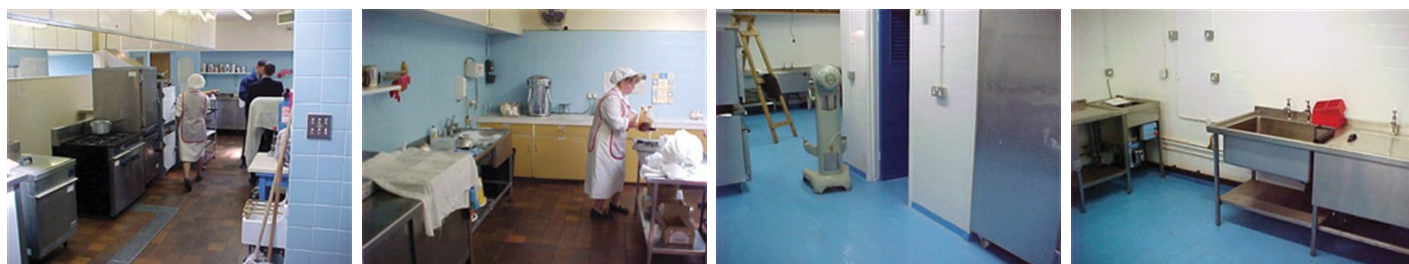
*En una inspección de salubridad en la cocina de una escuela se determinó que los pisos presentaban problemas que comprometían la seguridad e higiene. Por tanto, se necesitaba una renovación antes de que la escuela reabriera el siguiente período escolar.*

- \* Vista parcial del área de la cocina antes de la aplicación del producto Belzona ,
- \* Otra sección de la cocina antes de ser recubierta con la aplicación de Belzona® 5231 ,
- \* Belzona® 5231 aplicado en la superficie ,
- \* Aplicación finalizada ,

Después de que se limpió la superficie de la baldosa por medio de granallado, se aplicaron dos capas del Belzona® 5231.

El Belzona® 5231 creó una higiénica y perfecta superficie con el correcto grado de protección anti resbalante, para proveer seguridad al equipo de personas que trabajan en la cocina. La aplicación se completó durante el período de vacaciones cuando la escuela estaba cerrada.
