# BELZONA PROPORCIONA PROTECCIÓN CONTRA CAVITACIÓN A RODETE DE BOMBA

ID: 2640

**Industria:** Ubicación del cliente: *Central química, Italia*  
**Solicitud:** *Bombas centrífugas* **Fecha de aplicación:** *Enero 2007*  
**Sustrato:** *Acero*  
**Productos:** *\* Belzona® 1341 (Supermetalglide) Belzona® 2141 (ACR Fluid Elastomer) ,*

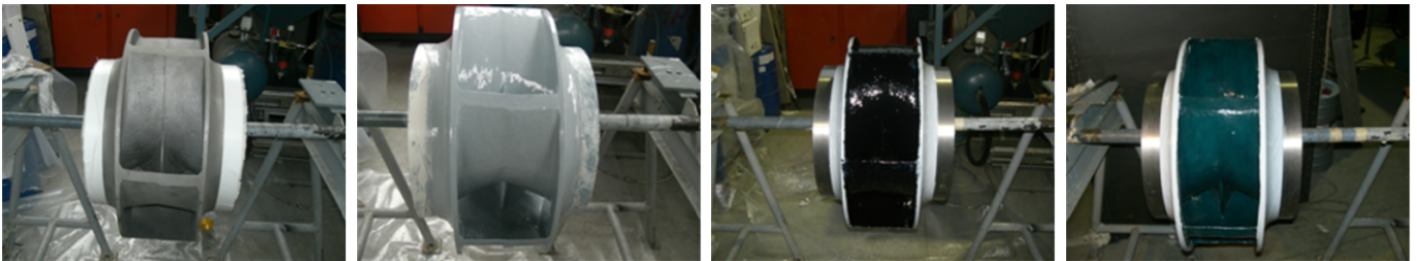
## Descripciones de fotografías

*Tras sólo 6 meses en servicio, los rodets mostraban una severa cavitación que causaba ruido excesivo y finalmente pérdida de equilibrio, por lo que necesitaban ser reemplazados.*

- \* Superficie preparada mediante granallado ,
- \* Revestimiento con Belzona® 1341 ,
- \* Primera capa de Belzona® 2141 aplicada ,
- \* Aplicación terminada con una segunda capa de Belzona® 2141 ,

La aplicación se realizó de acuerdo al folleto Belzona de Sistema Know-How CEP-3.

Los rodets tuvieron que ser reemplazados tras 6 meses en uso. Los nuevos rodets recubiertos con Belzona se inspeccionaron pasado más de un año y continuaban en excelentes condiciones.
