# BELZONA PROPORCIONA PROTECCIÓN CONTRA CAVITACIÓN A RODETE DE BOMBA

**Industria:**Solicitud: *Bombas centrífugas*Sustrato: *Acero*Productos: \* *Belzona® 1341 (Supermetalglide) Belzona® 2141 (ACR Fluid Elastomer)*,**Ubicación del cliente:** *Central química, Italia***Fecha de aplicación:** *Enero 2007***Problem**

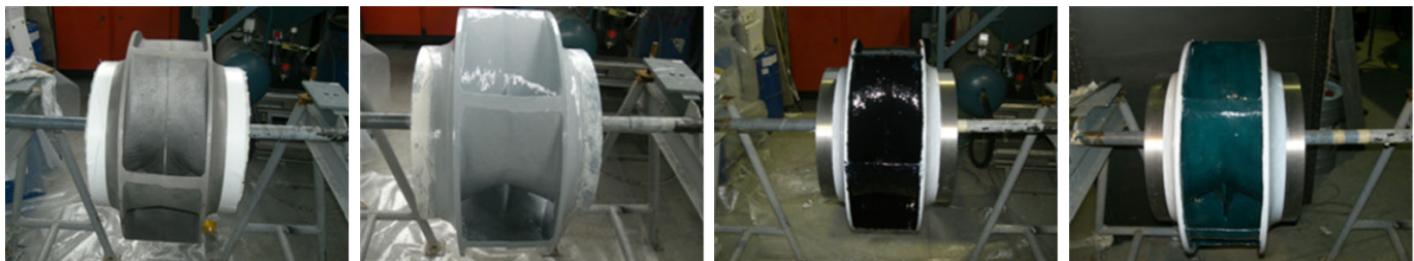
**Descripciones de fotografías**

*Tras sólo 6 meses en servicio, los rodetes mostraban una severa cavitación que causaba ruido excesivo y finalmente pérdida de equilibrio, por lo que necesitaban ser reemplazados.*

- \* Superficie preparada mediante granallado ,
- \* Revestimiento con Belzona® 1341 ,
- \* Primera capa de Belzona® 2141 aplicada ,
- \* Aplicaci&on terminada con una segunda capa de Belzona® 2141 ,

Recubrimiento de rodetes nuevos

La aplicación se realizó de acuerdo al folleto Belzona de Sistema Know-How CEP-3.

Los rodetes tuvieron que ser reemplazados tras 6 meses en uso. Los nuevos rodetes recubiertos con Belzona se inspeccionaron pasado más de un año y continuaban en excelentes condiciones.
