# BELZONA REPARA DAÑO POR CAVITACIÓN EN BOMBA DE AGUA POTABLE

Ubicación del cliente: Planta de tratamiento de agua, Virginia, Estados Unidos

Solicitud: Bombas centrífugas

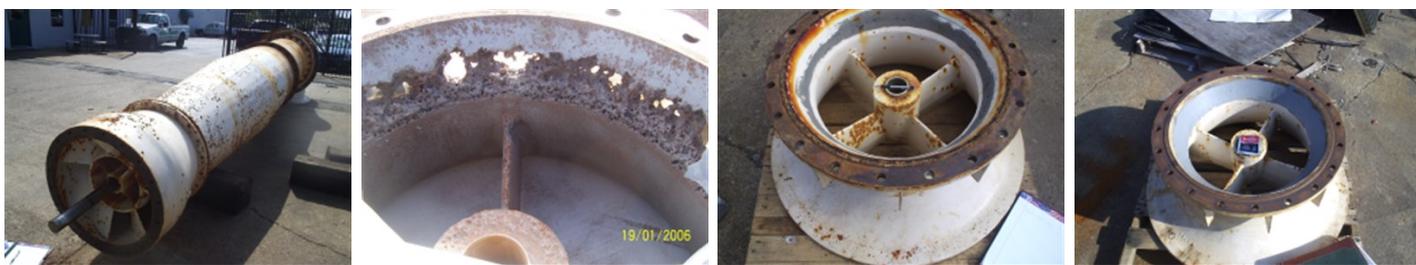
Campana de succión seriamente dañada por cavitación.

- \* Bomba vertical de agua potable de 61 cm ,
- \* Boca de succión con un severo daño por cavitación. Bomba reparada con Belzona® 1111 ,
- \* Bomba de nuevo en el taller por vibración. La inspección mostrada daña los menores en las reparaciones anteriores ,
- \* Belzona® 1221 utilizado para reparar daños menores por cavitación ,

Enero 2006: pérdida de metal repuesta con Belzona® 1111. Fuerza añadida a la carcasa soldando refuerzos de acero al exterior de la misma. Abril 2008: La bomba volvió al taller por vibración. Se inspeccionaron las reparaciones anteriores encontrándose un daño menor. Este daño se reparó con Belzona® 1221 y Belzona® 1341 con aprobación NSF, aplicado sobre Belzona® 1221.
