COMPAÑÍA ELÉCTRICA APRUEBA LA SOLUCIÓN BELZONA

Industria: Energía
Solicitud: Bombas centrífugas
Sustrato: Bronce
Productos: * Belzona® 1321 (Ceramic S-Metal),
* Belzona® 1341 (Supermetalglide),

Ubicación del cliente: Central de energía nuclear, Francia
Fecha de aplicación: Enero 2007

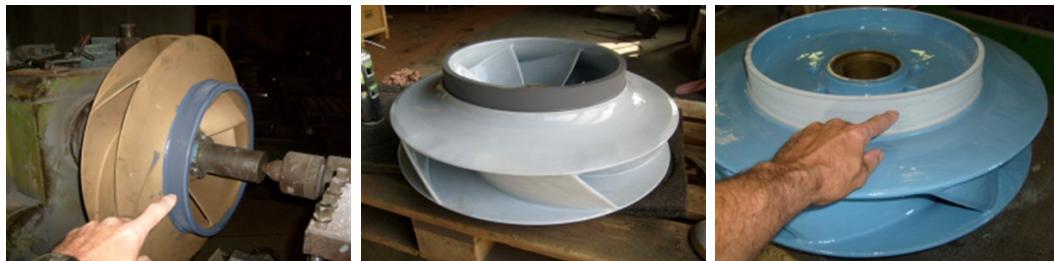
Descripciones de fotografías

Erosión-corrosión causada por agua marina.

- * Inicio de la aplicación con Belzona® 1321 aplicado sobre el anillo de desgaste ,
- * Aplicación de la primera capa de Belzona® 1341 ,
- * Aplicación terminada con el anillo de desgaste mecanizado hasta sus dimensiones finales ,

Protección de un rodet en un sistema de refrigeración de agua.

La aplicación se realizó de acuerdo al folleto Belzona de Sistema CEP-3. Las superficies del rodet se protegieron con Belzona® 1341. Belzona® 1321 se aplicó sobre el anillo de desgaste y se mecanizó para conseguir las dimensiones exactas.

Basándose en su experiencia previa, la central aprobó la aplicación para 6000 horas más de servicio.
