REPARATION BELZONA DANS UNE IMPRIMERIE

ID: 2646

Industrie: *Industrie générale*
Application: *Machines de manutention de solides*
Substrat: *Caoutchouc*
Des produits: ** Belzona 2311 (SR Elastomer) ,*

Localisation du client: *Imprimerie régionale, Royaume-Uni*
Date de la demande: *Mai 2007*

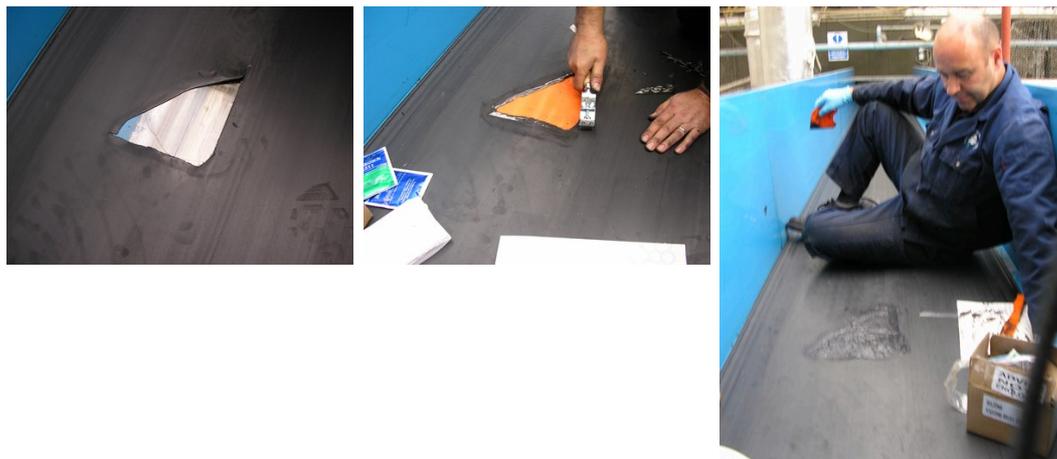
Descriptions des photographies

Large coupure de la bande transporteuse due à un outil métallique laissé sur la bande transporteuse.

* 1. Bande transporteuse endommagée 2. Préparation en cours 3. Application terminée, avec le client admirant le travail ,

Les journaux tombaient de la bande transporteuse.

L'application a été réalisée selon la procédure Belzona SHM-1.

A cause de la nature des affaires du client et du besoin pour cette bande transporteuse de fonctionner pratiquement 24 heures sur 24 et 7 jours sur 7, il était impossible de remplacer cette bande transporteuse qui aurait coûté 3600 euros. En utilisant le système Belzona, le coût fût de 45 euros en matériaux et la bande transporteuse fût de retour en service en 2 heures, prête pour la prochaine impression.
