BELZONA 1391 PROTEGE UN MALAXEUR DE COSSETTES DE BETTERAVES

ID: 2650

Localisation du client: *Sucrerie, Royaume-Uni*
Date de la demande: *1999*

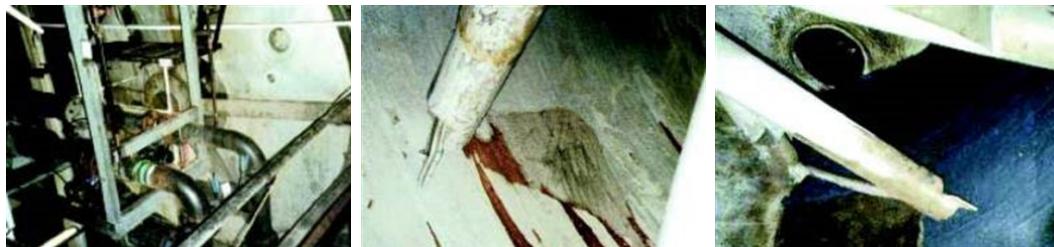
Descriptions des photographies

Corrosion excessive et défaillance du système de protection existant en écailles de verre

* 1. Vue d'ensemble du site d'application. 2. L'équipement avant préparation de la surface. 3. Application terminée avec Belzona 1391. ,

Réservoir servant à malaxer les cossettes de betteraves, opérant à des températures surpassant 70°C et situé entre les portionneuses et le diffuseur

L'application a été réalisée selon la procédure Belzona TCC-5.

La corrosion du réservoir aurait, si laissée telle qu'elle, compromis le rendement du malaxeur. La solution Belzona se prête à une bonne application sur tous les coins du réservoir, et une protection fut appliquée sur les zones les plus vulnérables de la surface de celui-ci.
